## **Jakimi metodami przeprowadzono badania?**

## **Co wykazały specjalistyczne badania drzew?**

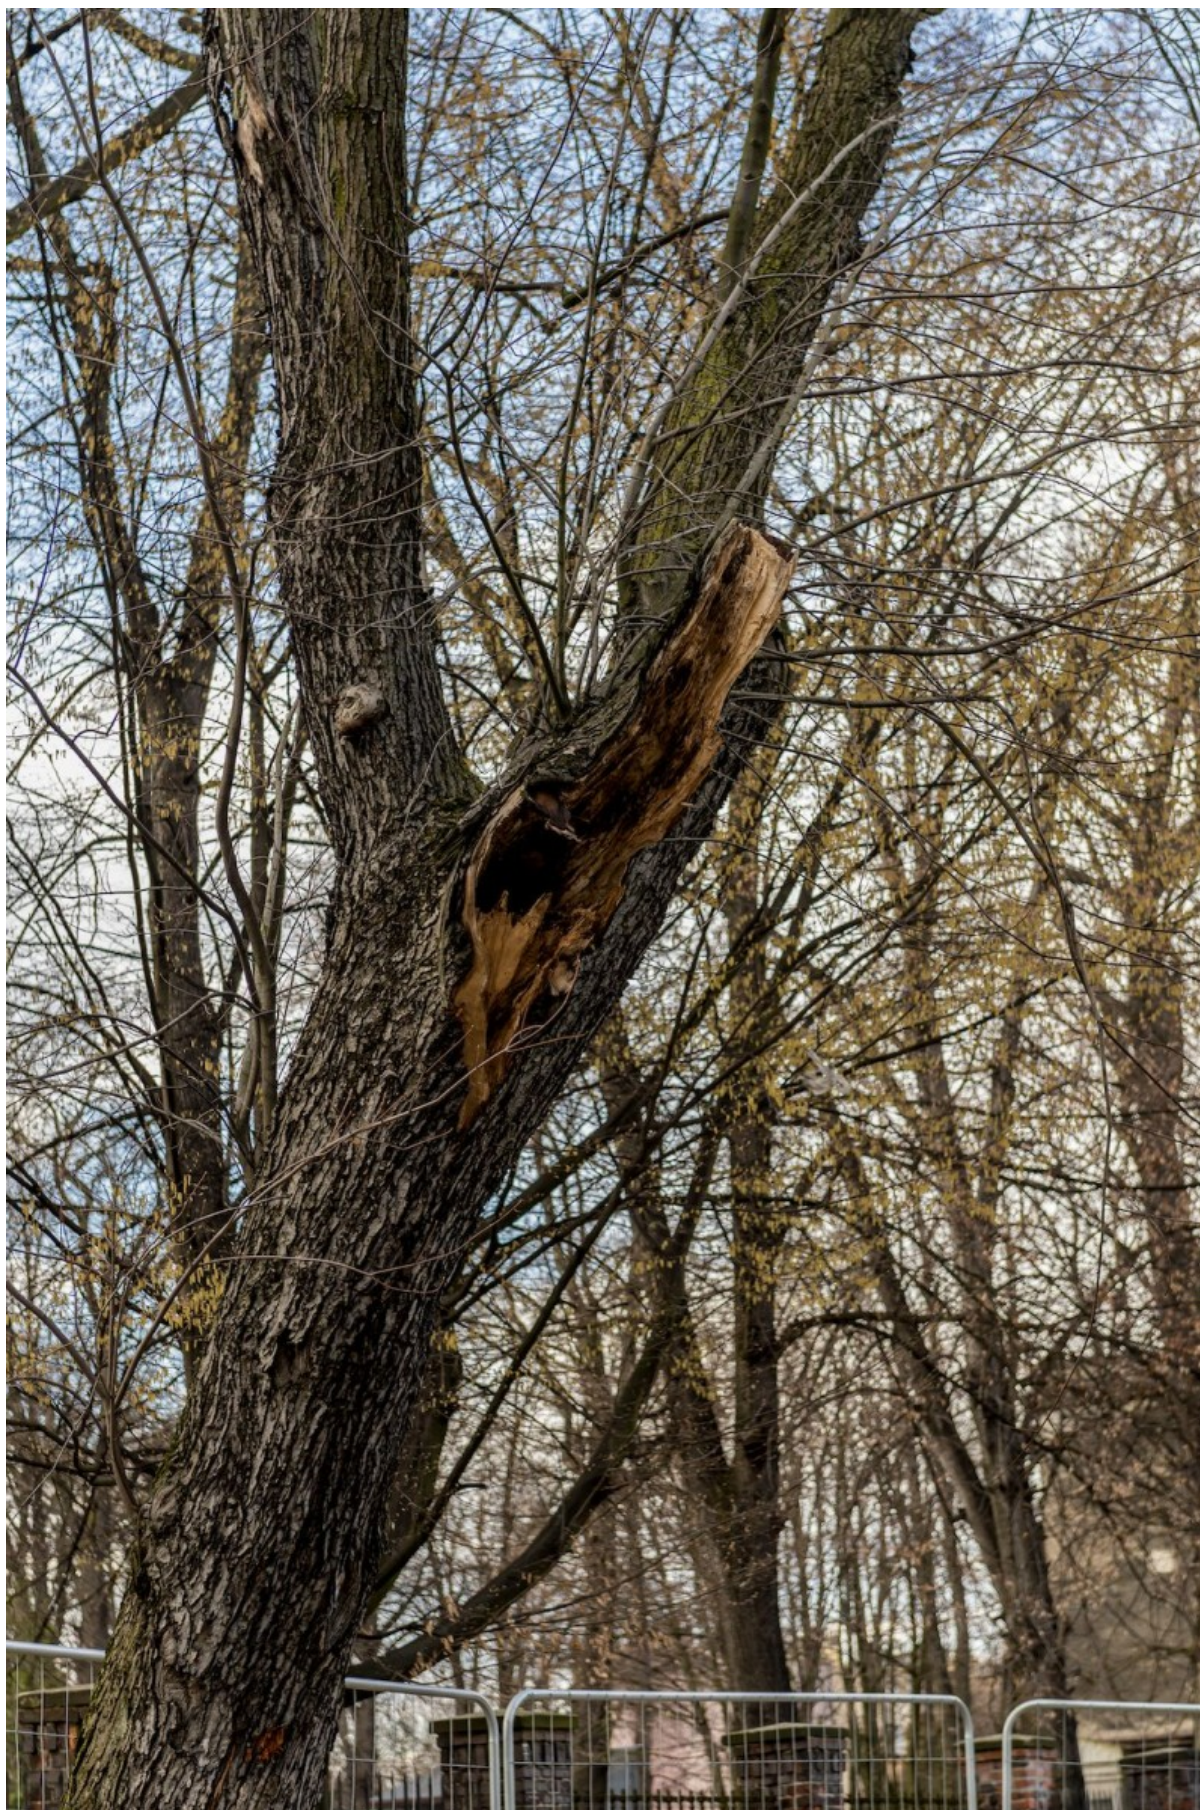
Zdeformowany system korzeniowy, martwica, ubytki powodujące zamieranie kory drewna, posusz, rozkład pni, a także próchnica oraz silne pochylenie drzew. To tylko niektóre wnioski z przeprowadzonej przez specjalistyczną firmę ekspertyzy dendrologicznej drzew rosnących wzdłuż ulicy Piekarskiej, gdzie trwa przebudowa torowiska tramwajowego i układu drogowego.

Ze względu na bezpieczeństwo pieszych i kierowców a także z uwagi na prowadzoną inwestycję, konieczna jest wycinka obumierających i chorych drzew. Wykonawca inwestycji - firma Eurovia Polska SA - uzyskała decyzję Marszałka Województwa Śląskiego na usunięcie 37 drzew rosnących w pasie drogowym wzdłuż ul. Piekarskiej oraz nasadzenie prawie 50 sztuk nowych drzew. Decyzja została uzgodniona z Regionalnym Dyrektorem Ochrony Środowiska w Katowicach. Pierwsze prace związane z wycinką drzew zaplanowano tuż po świątach Wielkanocnych.

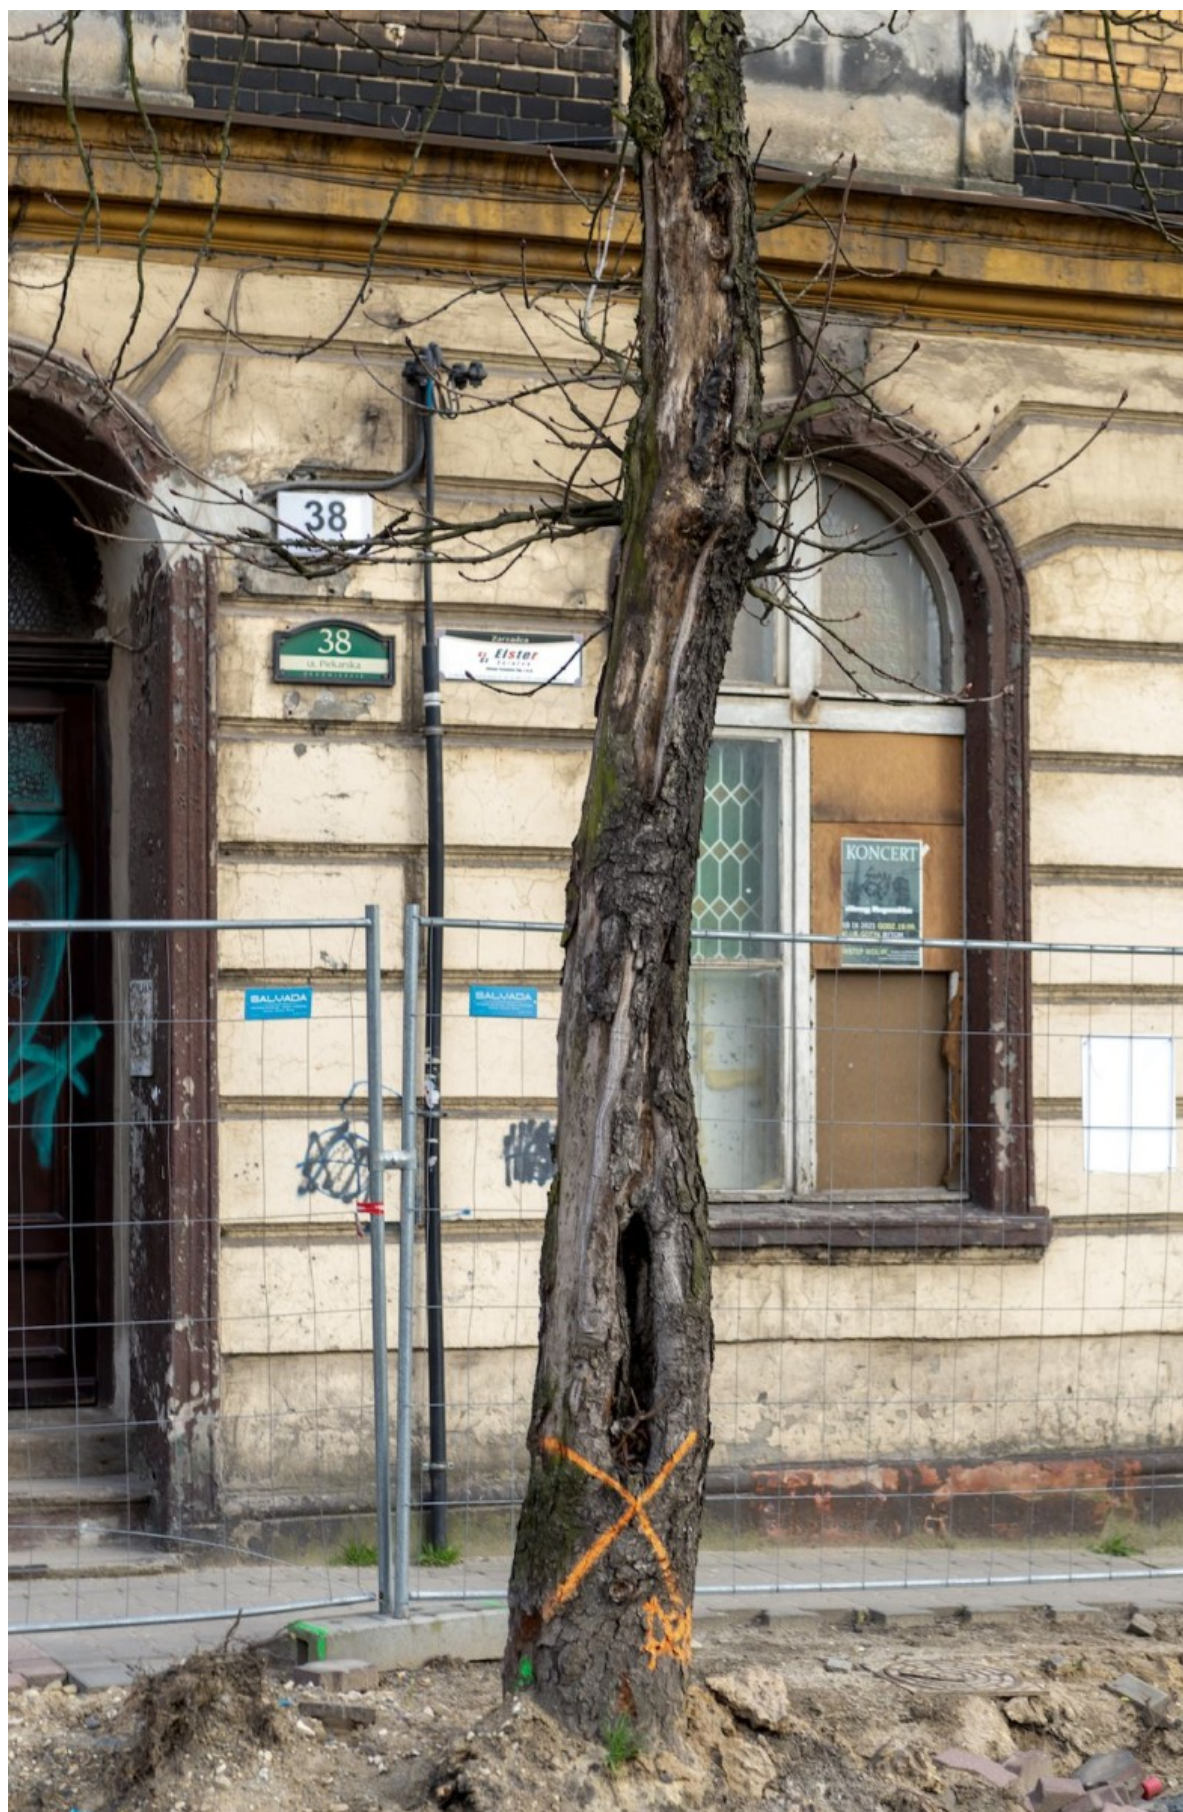
Z przebadanych drzew specjaliści wytypowali 29 drzew przeznaczonych do usunięcia ze względu na zły stan fitosanitarny. W toku badań stwierdzono uszkodzenia i deformację korzeni powierzchniowych oraz brak możliwości rozwoju systemu korzeniowego, posusz, ubytki w korze, obłamania, pęknięcia, zgniliznę, uszkodzenia konarów, wykrzywienie korony, stwarzające niebezpieczeństwo gałęzie wystające bezpośrednio nad jezdnią oraz uszkodzenia drzew spowodowane działalnością człowieka poprzez otarcia kory, przewody oraz sieć trakcyjną.
